SCOLA
Mesures d'amiante par META
1^{er} juillet 2012 – 30 juin 2013

G.MATER – B.JEANDEL – **R.VINCENT** – C.EYPERT-BLAISON – A.ROMERO-HARIOT

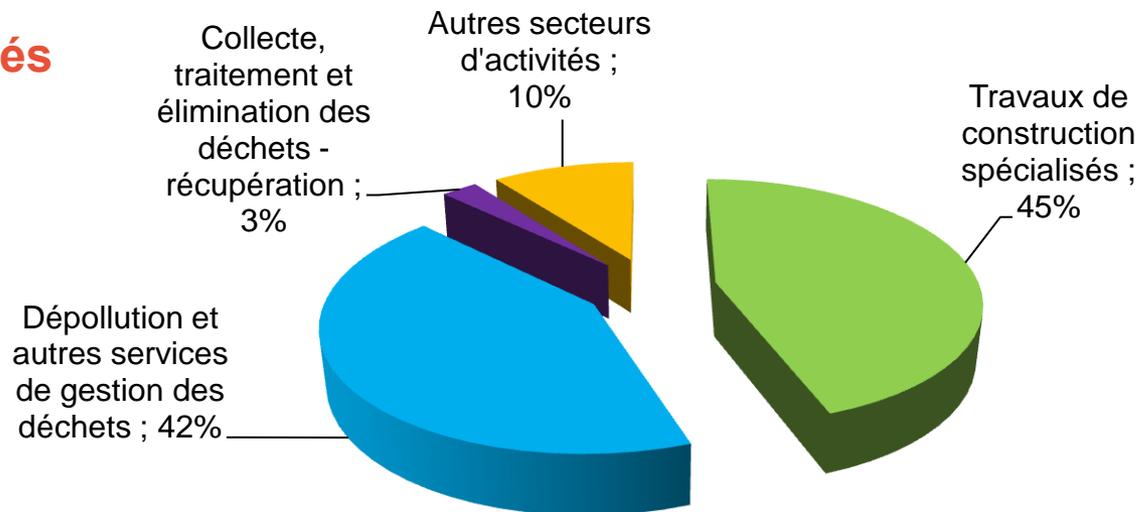
■ Les secteurs d'activités

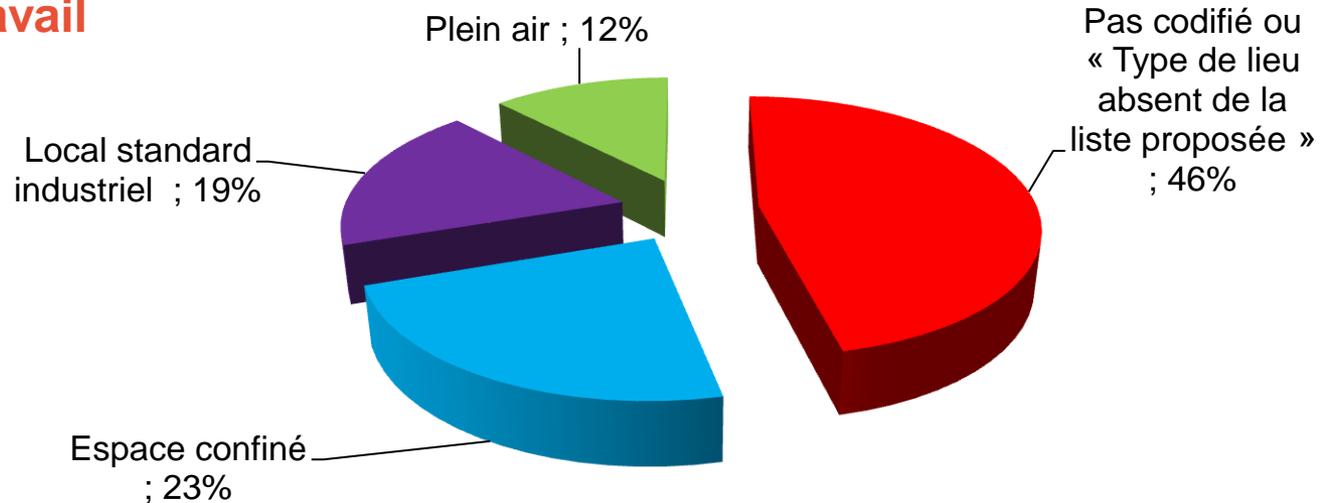
■ Type de lieu de travail

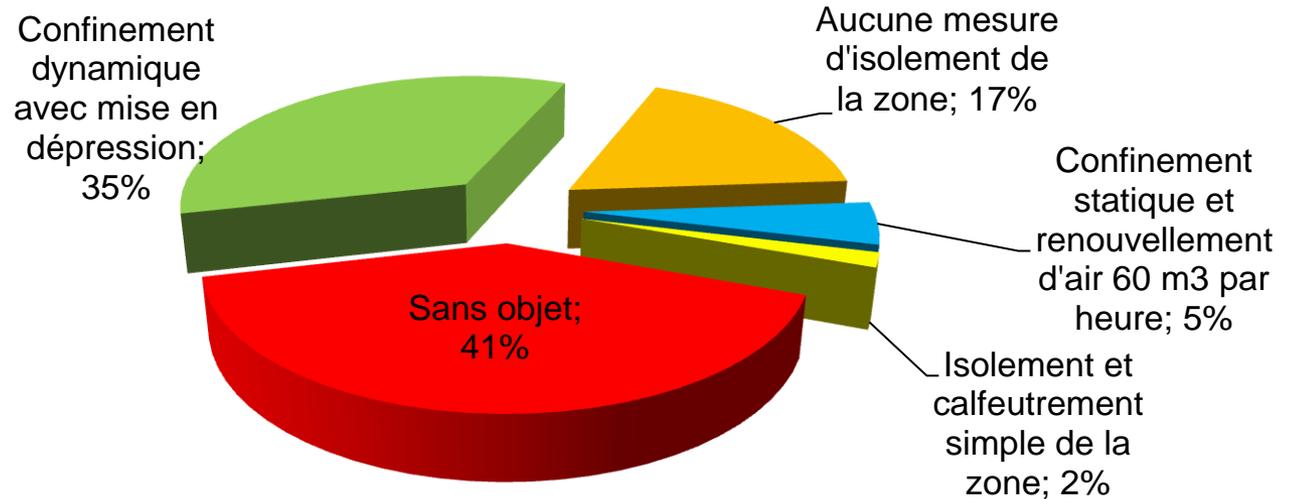
■ Le confinement

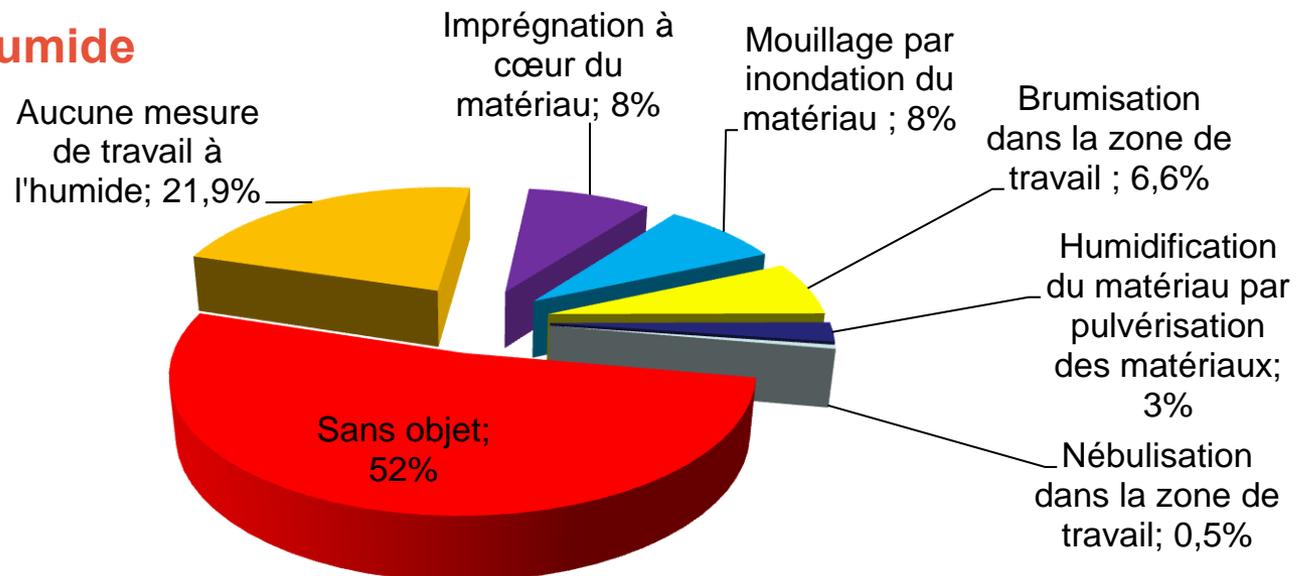
■ Le travail à l'humide

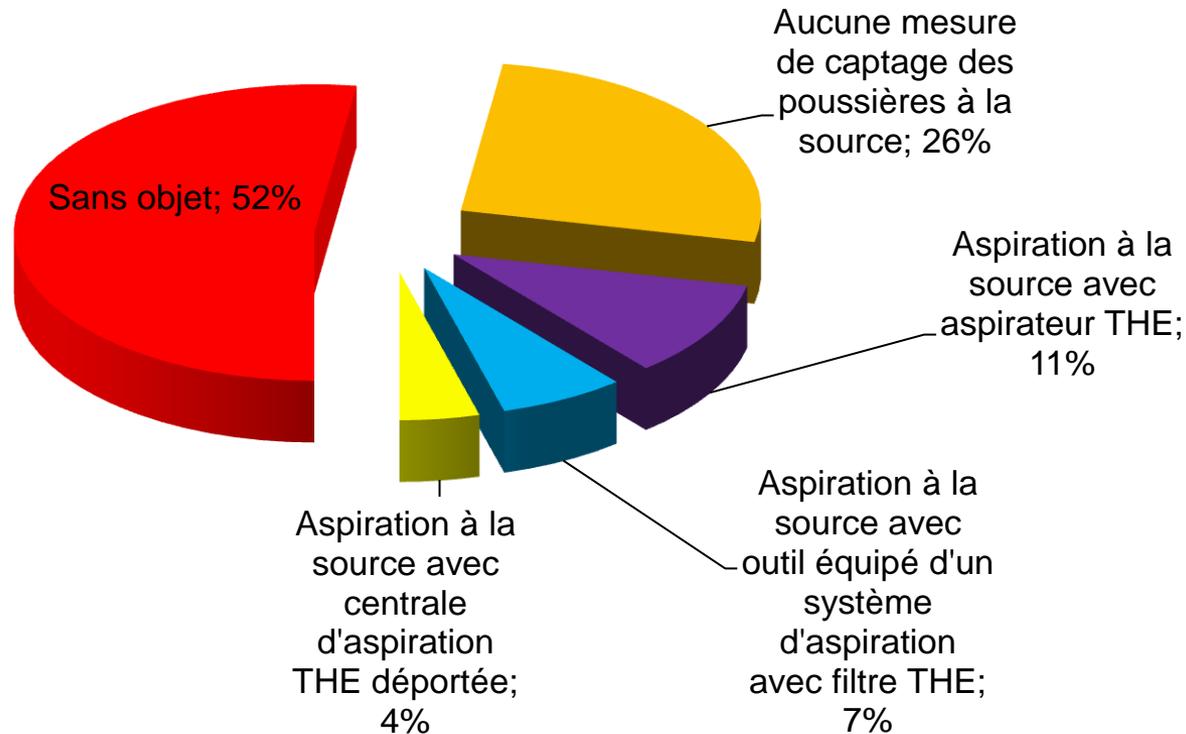
■ Le captage à la source

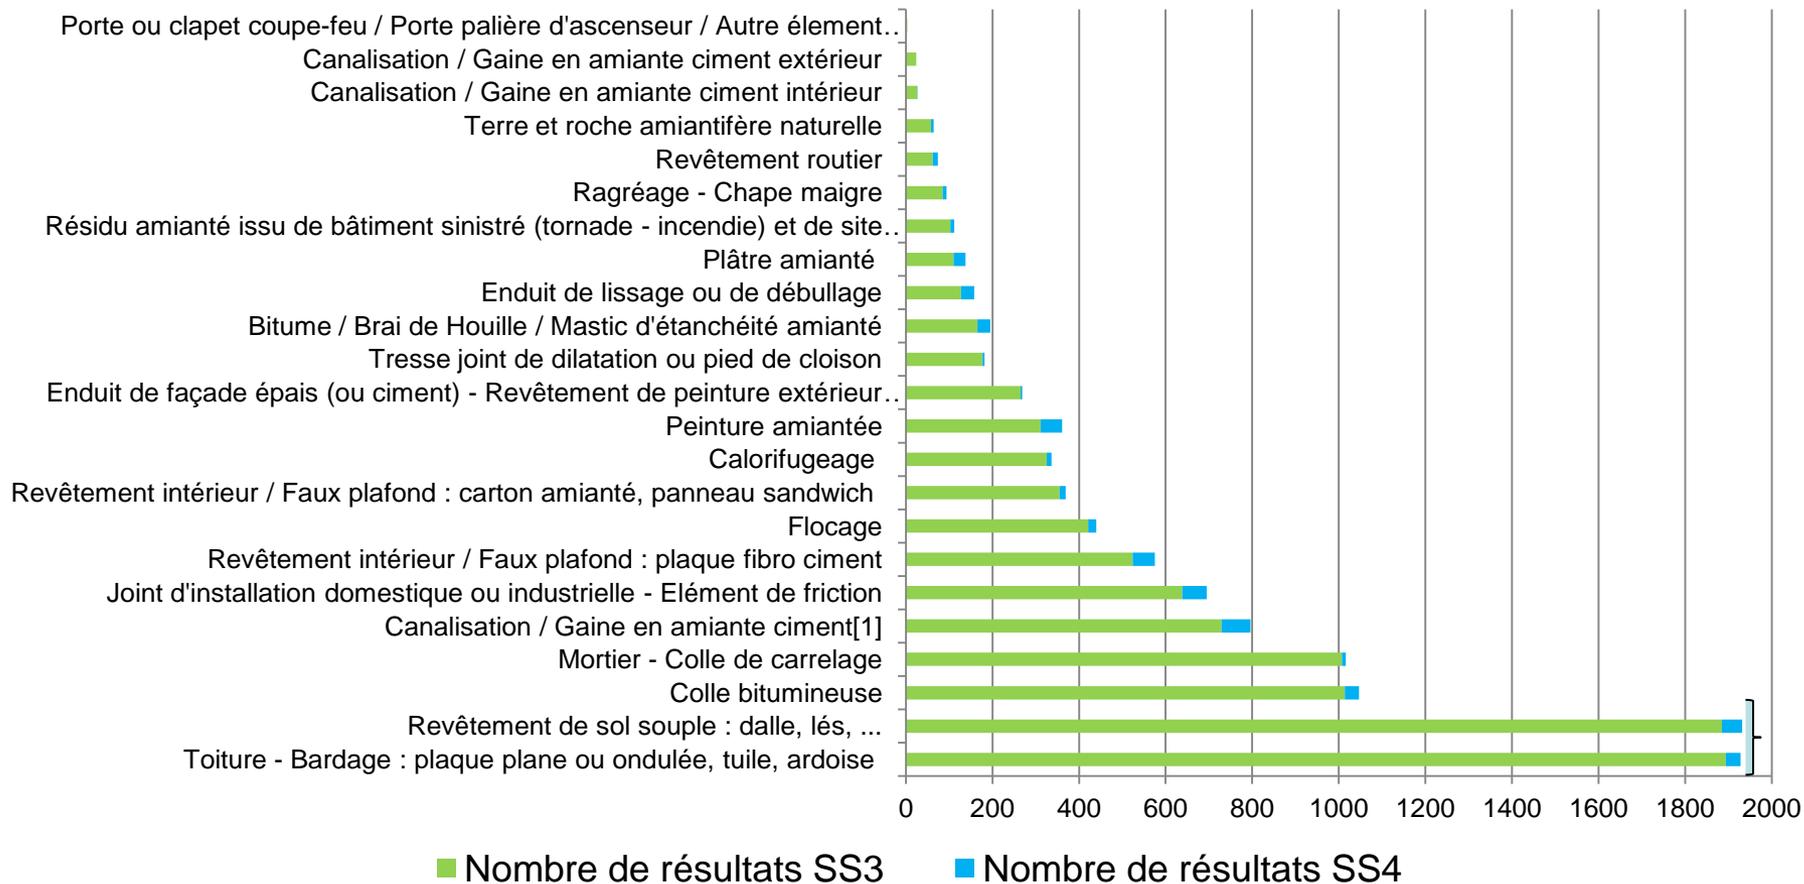
■ Nombre de résultats par matériaux et par sous-section*

*SS3=travaux de retrait et confinement ; SS 4=interventions ponctuelles

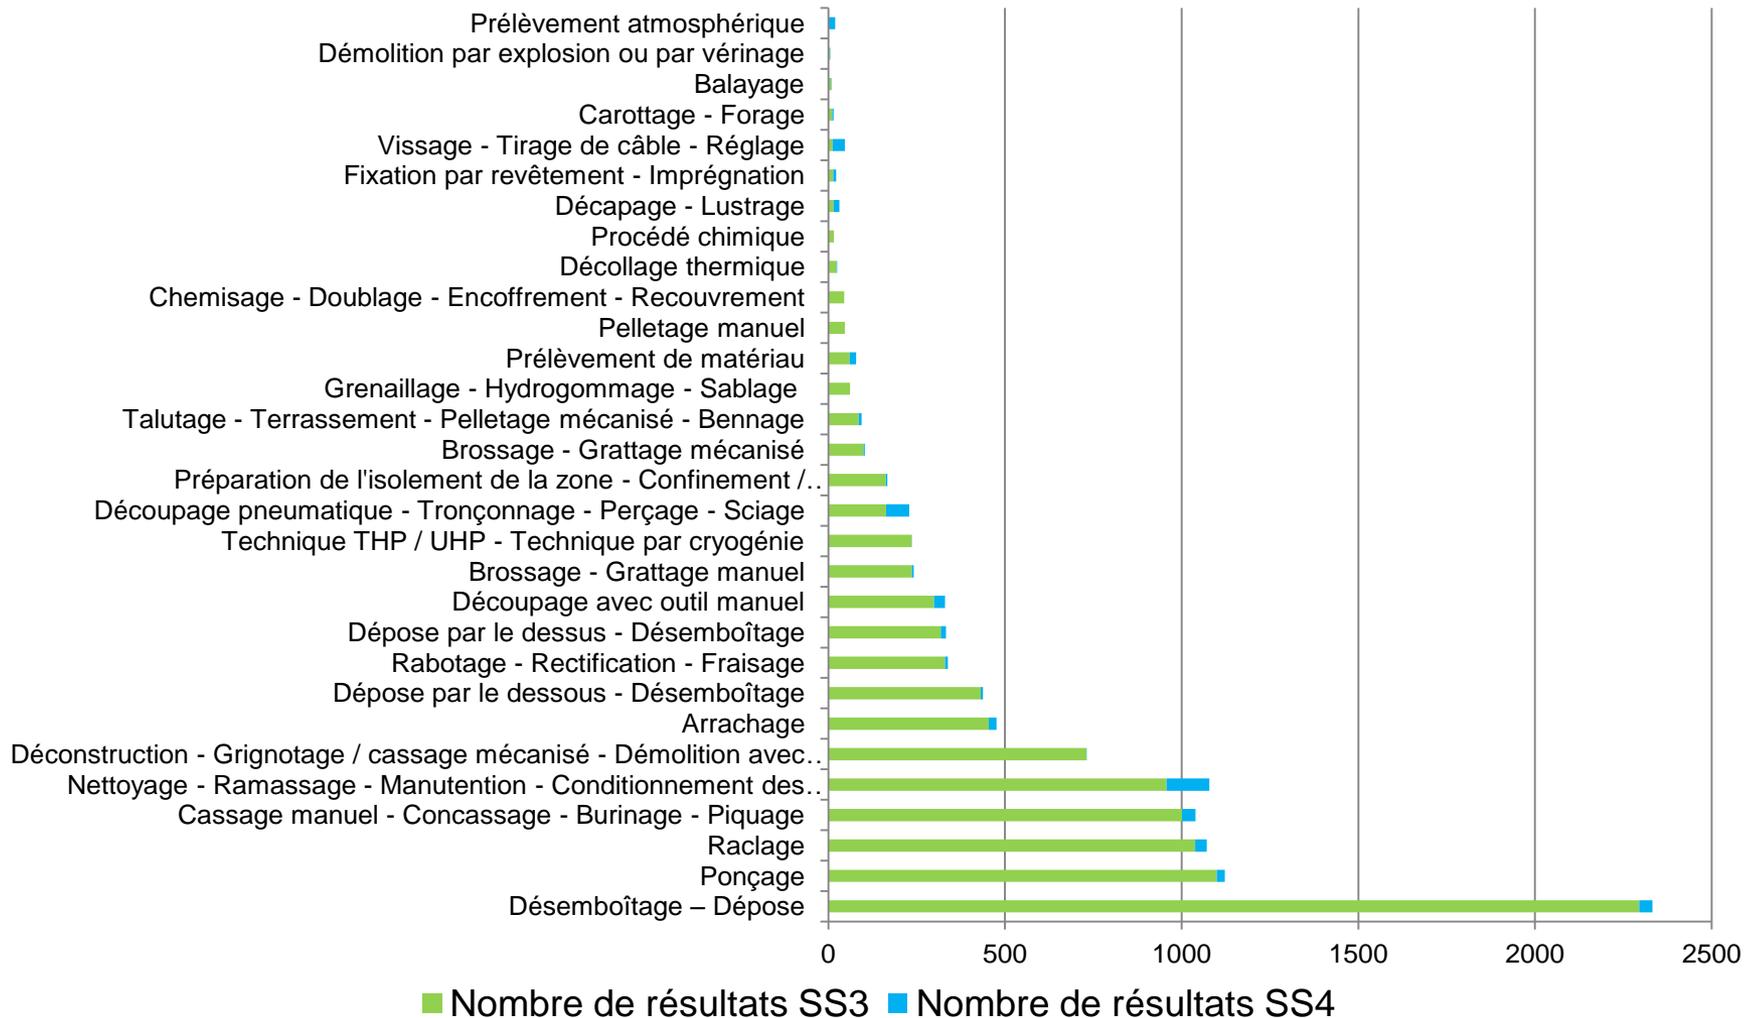
■ Nombre de résultats par techniques et par sous-section*

*SS3=travaux de retrait et confinement ; SS 4=interventions ponctuelles

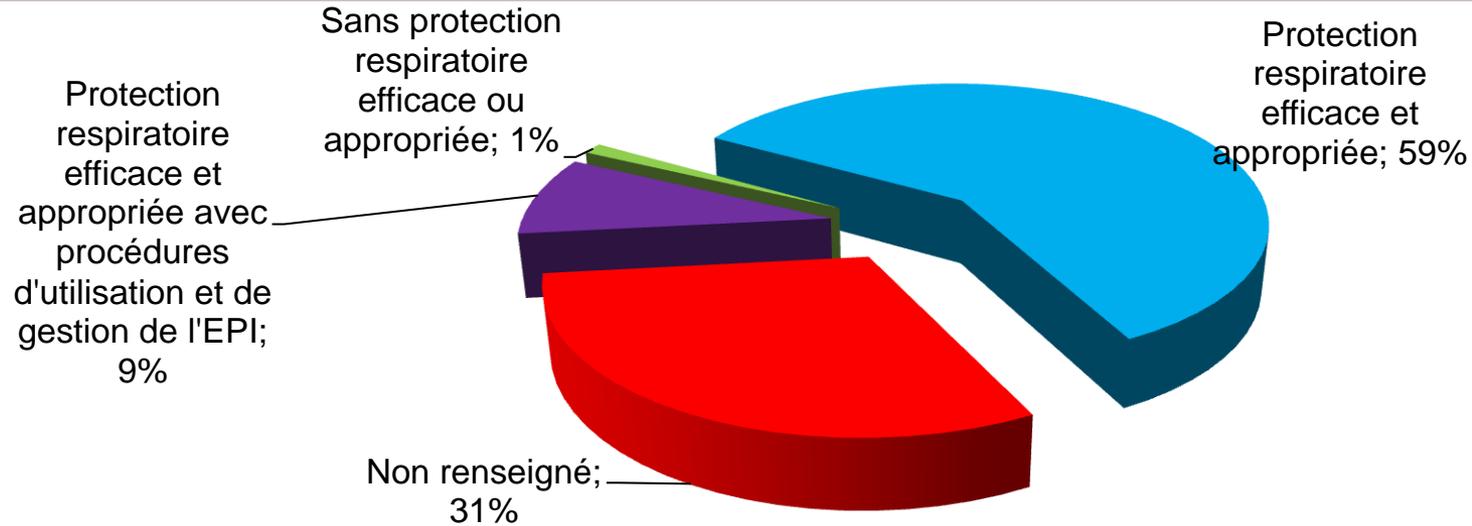
■ Les EPI

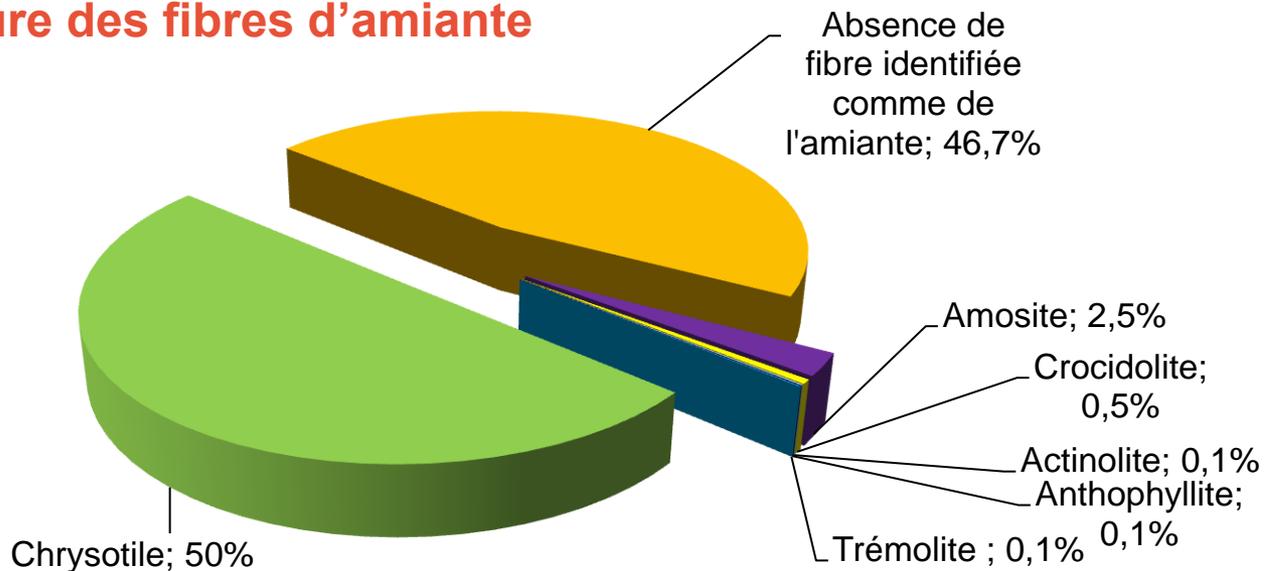
■ La nature des fibres d'amiante

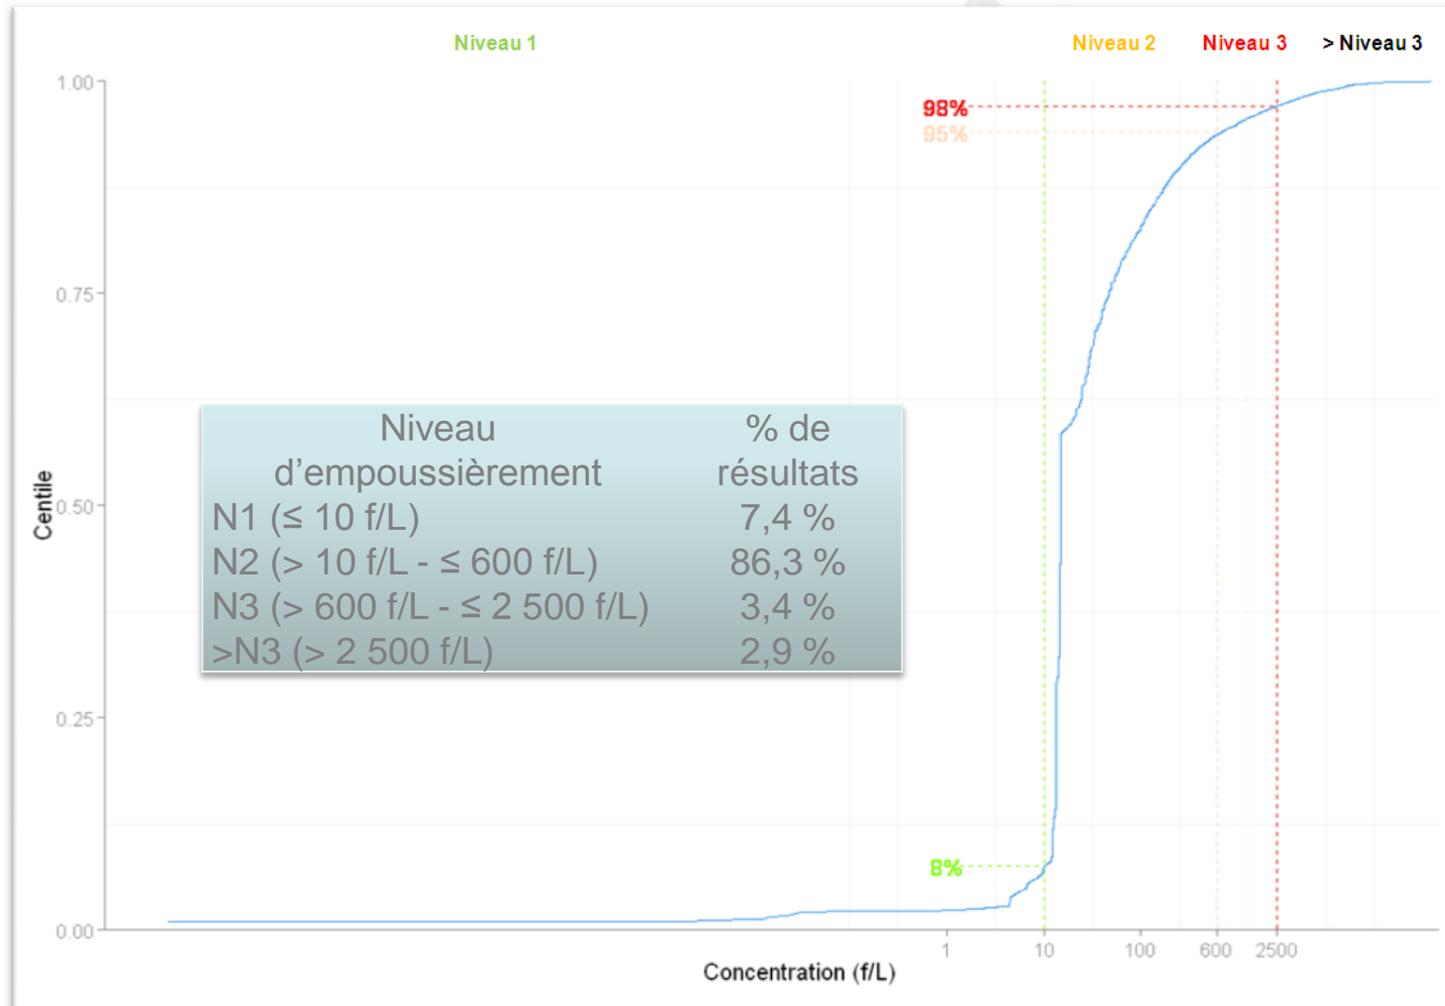
■ Courbe de fréquences cumulées des niveaux d'empoussièrement

- **Analyse des couples matériau – technique par sous-section (3 et 4)**
- **Niveau d'empoussièrément**
 - ▶ Basé sur le percentile 95 de la courbe de distribution
